# SUB PAȘII NOȘTRI

O călătorie arheologică prin București

## BISERICA SF. NICOLAE „ALBĂ”: CANDELE, ZIDURI ȘI MORMINTE

## SECRETELE BISERICII SFÂNTUL NICOLAE „MANEA BRUTARU”

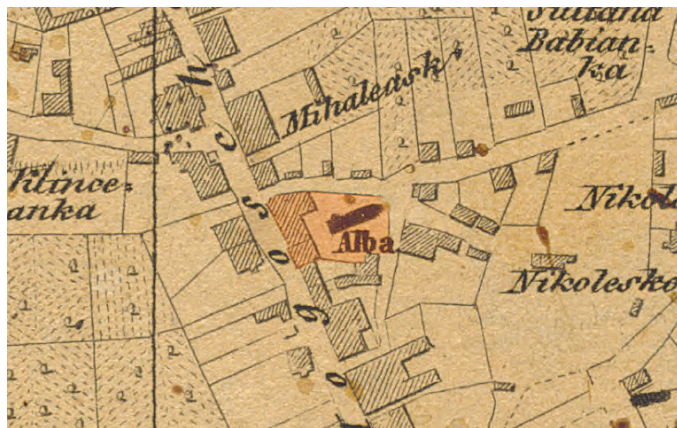
Detaliu din planul Rudolf Arthur Borroczyński din 1852

Inițial, biserica și mahalaua în care era situată purtau denumirea de „Vișinei” sau „Popei Dârvaș”, nume derivate de la jupâneasa Vișa și preotul Neagu Dârvaș, primii ctitori ai lăcașului de cult. Actuala denumire, Biserica Albă, i-a fost atribuită la începutul secolului al XIX-lea, datorită absenței picturii exterioare. Afectată de cutremurele din 1802 și 1808, biserica a fost reconstruită în 1827 prin eforturile marelui clucer Nicolae Trăsnea și ale soției sale, Maria. În jurul lui 1802, biserica era înconjurată de chilii, demolate după 1871, în contextul lucrărilor de aliniere a Căii Victoriei. Construcțiile sunt reprezentate pe planul realizat de Rudolf Arthur (von) Borroczyński în 1852.

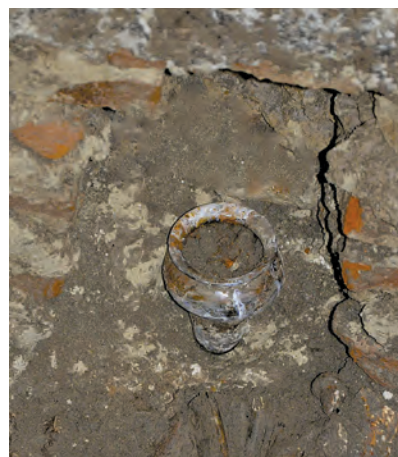
Candelă în fundația bisericii de la 1827

monedă emisă în 1657. Această descoperire sugerează existența unui lăcaș de cult anterior, datând din a doua jumătate a secolului al XVII-lea, care nu a fost încă identificat arheologic. De asemenea, la baza fundației bisericii construite în 1827 au fost descoperite două candelă din sticlă, foarte bine conservate, plasate în locașuri special amenajate în structura de cărămidă. Artefactele au fost depuse ritualic în timpul edificării lăcașului de cult, reflectând practicile religioase ale epocii.

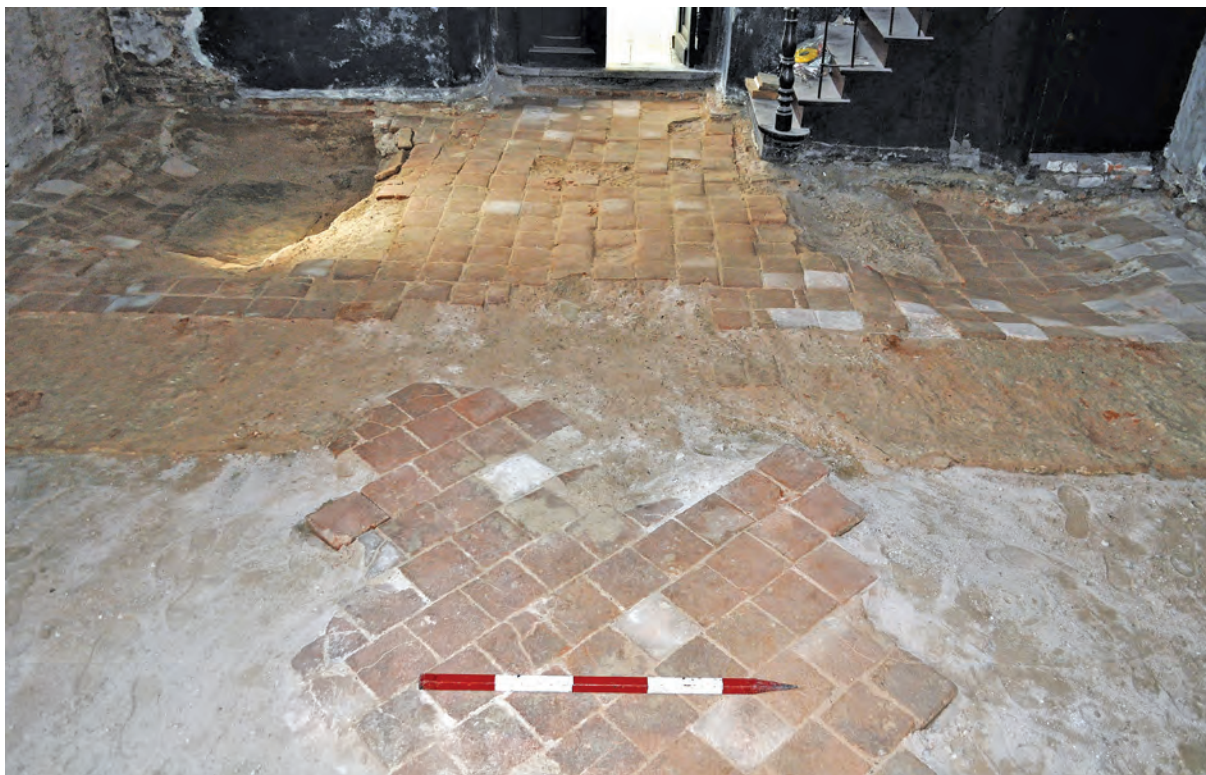
Intrarea în pronaos, cripta, mormântul și scara

Cercetările arheologice au debutat cu înlăturarea unui pavaj modern și a altuia din plăci de beton turnate. Sub toate acestea am descoperit pardoseala originală a bisericii, realizată din cărămidă fixată în mortar (la intrarea în pronaos) și nisip (în cealaltă jumătate a pronaosului și în naos). Pavajul din cărămidă (0,20×0,20×0,05 metri) lipsea în anumite porțiuni ale pronaosului, iar în stânga și dreapta intrării din pridvor în pronaos se distingeau două afundături. Continuând cercetarea în aceste zone am descoperit în partea dreaptă o lespede de mari dimensiuni. Lespedea (1,48×0,78 metri) avea săpată o inscripție în chirilică pe patru rânduri: „<Sub această piatră>ă odihnește <text lipsă>D / <text lipsă> septembrie 5” și două chenare pe margine. Cel mai probabil, a fost strămutată de pe mormântul unui personaj de seamă, preot, ctitor sau cineva care a făcut danie bisericii, sub ea nefiind identificat un mormânt. În stânga intrării am identificat latura sudică a gropii unui mormânt, posibil și acesta acoperit cu o lespede înlăturată cel mai probabil în momentul adăugării scării care urcă la corul bisericii. Mormântul și lespedea aparțineau unei faze ulterioare construirii bisericii, fiind la același nivel cu cel al pavajului din cărămidă.

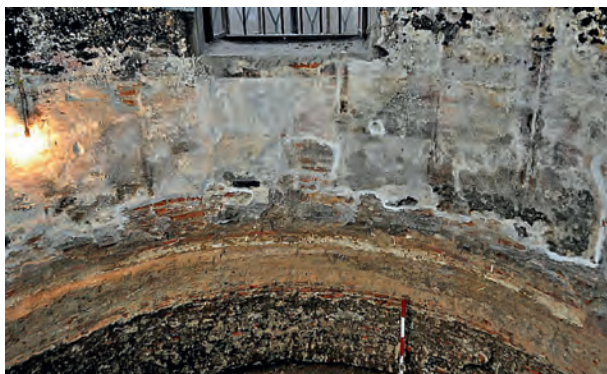
Zidul, centura și fundația absidei sudice

Călătorind în timp cu fiecare strat înlăturat, am descoperit că meșterii au început lucrarea prin săparea unui șanț taluzat în care au zidit fundația. Cărămida a fost fixată cu mortar din nisip amestecat cu var, iar peste această fundație au așezat o centură care să egalizeze nivelul de la care începea elevația zidurilor. Acest moment a fost atestat arheologic prin descoperirea nivelului de călcare inițial de la care s-a pornit săparea șanțurilor fundației și elevația zidurilor. Nivelul de pământ bătătorit prezenta numeroase urme de mortar cu o concentrație mai mare în jurul zidurilor unde a căzut în momentul ridicării acestora.

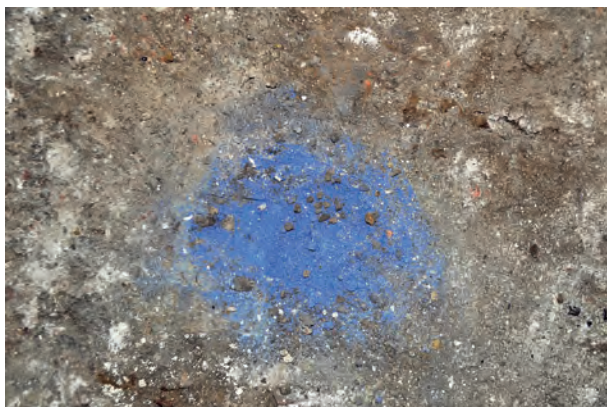
Pata de pigment albastru din naos

După construirea bisericii și finisarea zidurilor, pictorii le-au acoperit cu o frescă viu colorată. Dintre culorile folosite amintim galben, roșu, negru și albastru cobalt. În naos am descoperit o pată de pigment albastru căzută pe acest nivel de călcare, astupat, la finalizarea lucrărilor, cu un pavaj din cărămidă. Acoperită în secolul al XIX-lea cu o pictură în ulei, fresca originală s-a păstrat în podul bisericii, creat cu o boltă falsă care să ascundă lipsa celei de-a doua turle dărâmate de cutremurul din 1838.

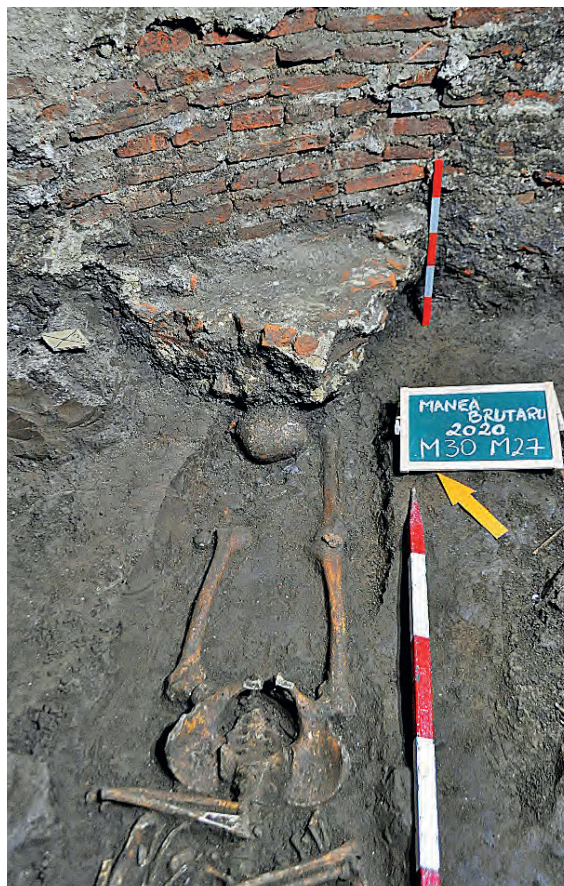
Mormintele M 27 și M 30 deranjate de reparația fundației

Un caz aparte îl reprezintă identificarea în zidul absidei nordice a naosului a unei „improvizații” executate la momentul zidirii fundației. În acest loc, traseul șanțului a intersectat groapa unui mormânt

unde pământul era mai afânat, iar meșterul a decis să mărească suprafața de sprijin a zidului prin umplerea gropii cu cărămidă și mortar. Astfel se explică de ce în această zonă zidul nu mai prezenta aspectul de „fundatie înecată în mortar”.

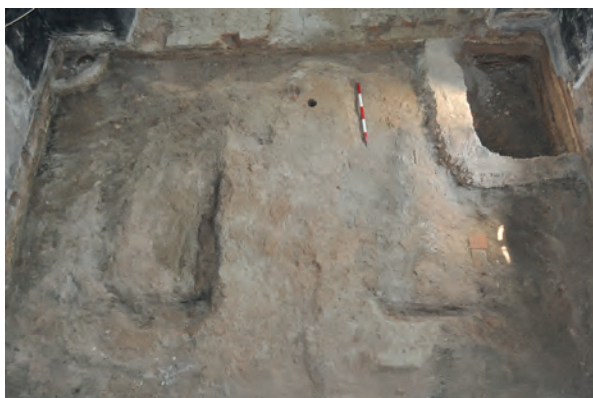
Amplasarea coșului de sobă în pronaos

La momentul construirii biserici, soba a fost amplasată în colțul nord-estic al pronaosului format din peretele nordic al bisericii și pilastrul nordic care demarca încăperea pronaosului de naos. O altă sobă a fost amplasată de partea cealaltă a pronaosului, în colțul de sud-est.

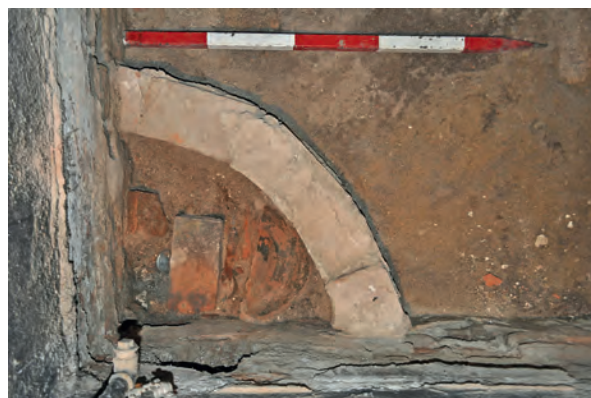
Coșul și umplutura sa în momentul descoperirii.  
Detaliu

Cercetarea arheologică a surprins în teren structura semicirculară a bazei coșului sobei de la nord. Existența sobelor a fost atestată și de găurile astupate din pereții exteriori ai bisericii, care permiteau trecerea coșului prin zid. Deoarece pictura în ulei acoperea găurile la interior, acestea au fost surprinse doar pe exteriorul pereților la momentul înlăturării tencuielii ce acoperea zidăria. Baza sobei de la est nu s-a păstrat, fiind distrusă în întregime.

Structura semicirculară, care reprezintă baza coșului descoperit la nord, a fost construită din cărămidă și mortar, iar la exterior a fost tencuită. În interior, după demantelarea sobei și a coșului, în groapa de aproximativ 0,25 metri au fost aruncate pentru nivelare diverse obiecte. Astfel, printre pământ, nisip și fragmente de cărămidă, au fost descoperite un castron din ceramică, o cană din ceramică, sticle, diverse
